LÁSER ENDOVENOSO

Seguimiento en la evolución de la técnica de láser endovenoso

Ramón Anido y Carlos Boné Salat

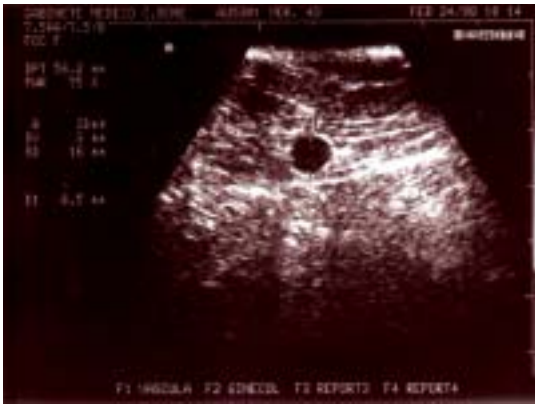
Figura 1. Ojo de Horus.

zados en el ojo de Horus) (fig. 1) o disminución/reaparición de la transluminación (en los casos de ejes venosos muy superficiales y subcutáneos).
